**2007年1月発生雨漏り事例に対する検証の全記録**

# ゼロの品質報告書

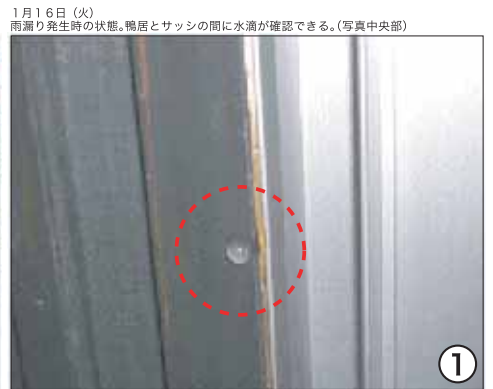
**1月16日(火) 第一回水掛け検証**  
サイディング（外壁材）の上から縦ラインで水掛けを実施し、雨漏りの検証をおこなう。  
長時間の水掛けを実施したところ、1時間後にサッシ上部の鴨居より浸水（水滴）を確認（写真①）。

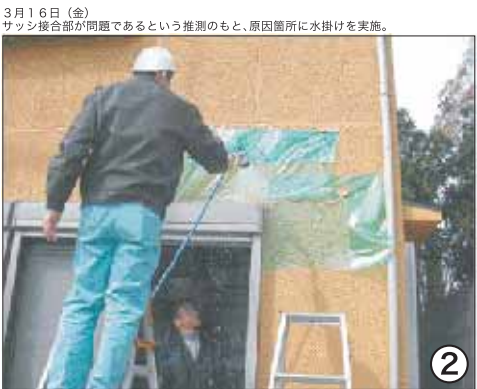
**3月16日(金) 第三回水掛け検証**  
最初に前回のバテを外し、サイディングの上から水掛けを実施した（写真②）結果、再度浸水が確認されたため、原因はほぼ前回の推測の通りと判断する。  
さらに原因確定のため、サイディングを外し、サッシの接合部にバテを壊す（写真③）。しかし、ここまでは浸水が起るかを検証（写真④）。しかし、ここまでは浸水確認されず、サッシ接合部分の原因ではなかったと判断。原因の特定が難しくなる。

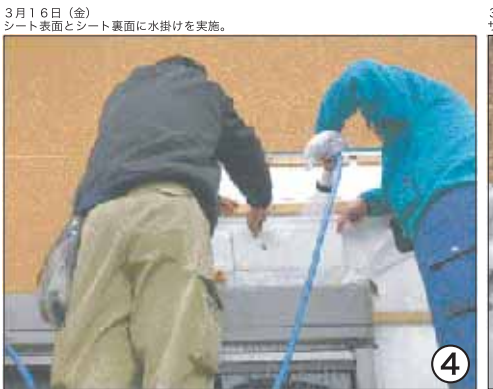
新たな原因調査のため、今度は壁をめくり、防水シートを露出させた状態で水掛け検証を実施（写真④）。その結果、再度浸水が確認されたため、シートのシワから水を吸い上げたことによる浸水の可能性ありと判断を下す。  
問題箇所（シート）のサイディングを丁寧に補修し、水掛け検証をおこなった結果、浸水確認されず、しばらく自然の状況で様子を見てみることにする。

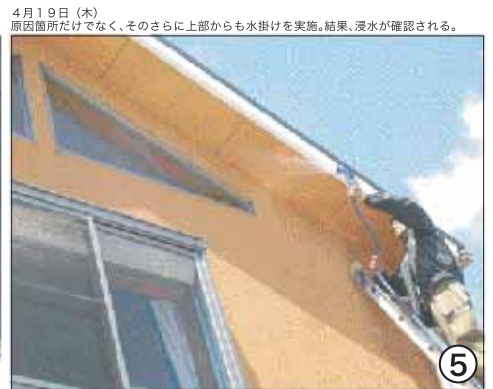
**4月19日(木) 第五回水掛け検証**  
サイディングの上から水掛け実施。サッシ回りに限定せず、サッシ最上部から水掛けを実施（写真⑤）。結果、約1時間後に浸水を確認（写真⑥）。シート以外の原因があると判断。原因の特定が再度振り出しに戻る。  
原因究明のため、シャッターボックスと裏板をはずし、再度水掛け検証を実施。これにより浸水部分の場所を特定（写真⑦）。サイディングの目地から浸入した水が、中間横断部分で滞留し、同部分のクギ穴から浸水した可能性があると新たに判明する。

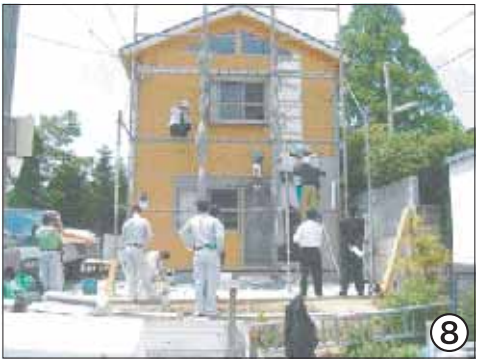
**5月15日(火) 第六回水掛け検証**  
各メーカー立会いのもと、最初にサイディングの上から縦ラインに水掛けを実施（写真⑧）。浸水を確認する。また、外したサイディングの裏面（写真⑨）および鴨居を外した梁（写真⑩）に水の滞留の痕跡が明確に残されていた。
