2007年1月発生雨漏り事例に対する検証の全記録

株式会社ゼロ・コーポレーション

ゼロの品質報告書

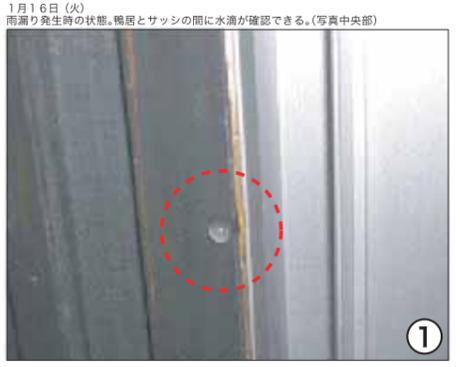
1月16日(火) 雨漏り発生時の状態。鴨居とサッシの間に水滴が確認できる。(写真中央部)

1月14日(日) お客様からのご連絡
年末の雨で、サッシの上から雨のしずくが落ちたとの報告を受け。

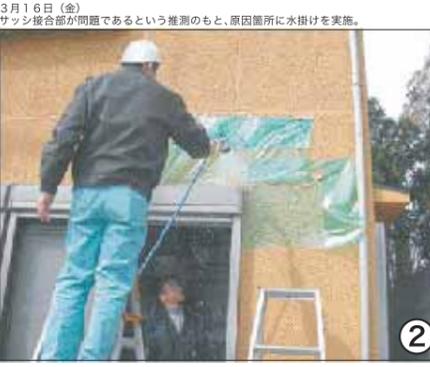
1月16日(火) サッシ接合部が問題であるという推測のもと、原因箇所へ水掛けを実施。

1月16日(火) 第一回水掛け検証
サイディング(外壁材)の上から縦ランで水掛けを実施し、雨漏りの検証をおこなう。

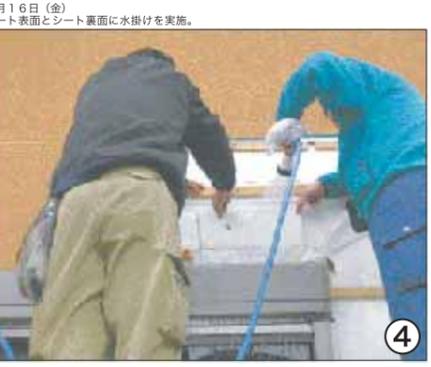
3月16日(金) シート表面とシート裏面に水掛けを実施。

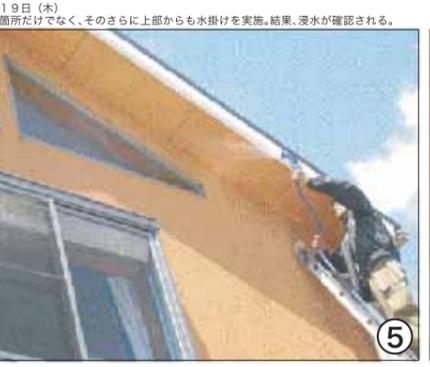
4月19日(木) 原因箇所だけでなく、そのさらに上部からも水掛けを実施。結果、浸水が確認される。

4月19日(木) 第五回水掛け検証
サイディングの上から水掛け実施。サッシ回りに限定せず、サッシ最上部分から水掛けを実施(写真⑤)。結果、約1時間後に浸水を確認(写真⑥)。シート以外の原因があると判断。原因の特定が再度振り出しに戻る。

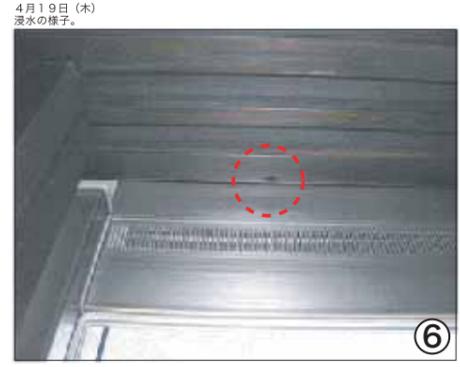
4月19日(木) 浸水の様子。

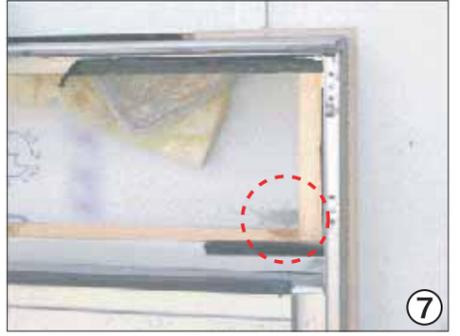
4月19日(木) シャッターボックスを外し、再度水掛けを実施。浸水の場所を特定。

原因究明のため、シャッターボックスと裏板をはずし、再度水掛け検証を実施。これにより浸水部分の場所を特定(写真⑦)。サイディングの目地から浸入した水が、中間横断線部分で滞留し、同部分のウキ穴から浸水した可能性があることが新たに判明する。

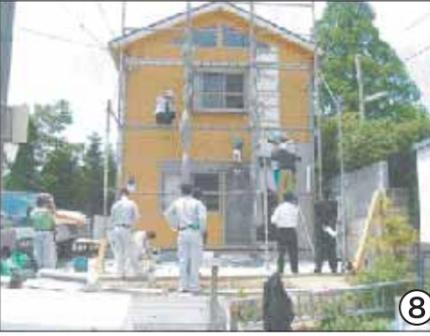
5月15日(火) 各メーカー立会いのもと、水掛け検証。

5月15日(火) 第六回水掛け検証
各メーカー立会いのもと、最初にサイディングの上から縦ラインに水掛けを実施(写真⑧)。浸水を確認する。

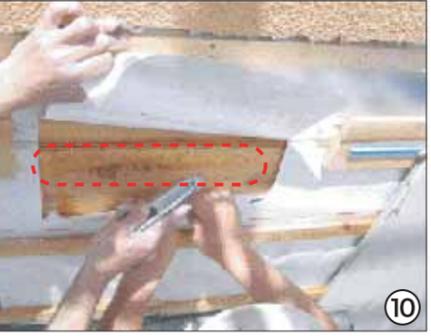
5月15日(火) 浸水箇所のシートをめくり、シート裏に浸水していることを確認。

次にサイディングをはずし、シートと胴縁の状態を確認し、再度浸水を確認する。

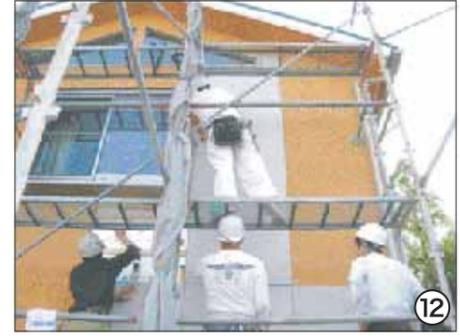
5月15日(火) サイディングを張りなおし、水掛け実施。浸水が無いことが確認される。
